# 役場庁舎の耐震診断結果

## 津別町役場庁舎建物概要

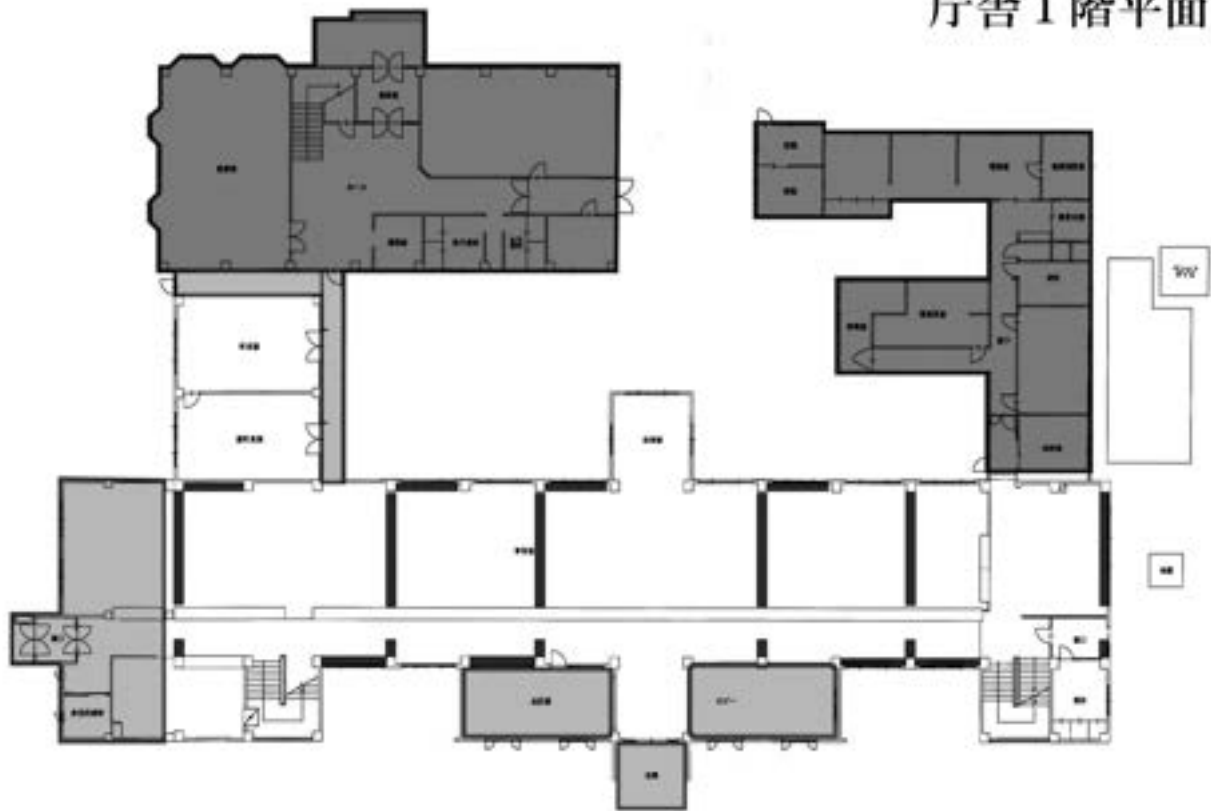
庁舎1階平面図

完成	昭和33年	延面積	1360・66㎡
構造	鉄筋コンクリート造・屋根鉄骨造	1階	左右方向 IsⅡ0.539×
増築	昭和42年 東側増築	前後方向	IsⅡ0.382×
平成元年 玄関増築		2階	左右方向 IsⅡ0.685○
		前後方向	IsⅡ0.446×

- ①鉄筋コンクリートの壁がない純ラーメン構造である。
- ②2階床は軟質木片セメント板上に60mmのコンクリートを打っただけであるため、剛性が低い。
- ③2階天井と屋根は鉄骨の置き屋根でコンクリートの梁などが存在しないため、前後方向の揺れに弱い。

最も経済的で耐震性能向上効果の高い、鉄筋コンクリートの耐震壁を設置する案が示されました。  
①1階は左右方向の対策として8枚、前後方向の対策として6枚の耐震壁を設置する。

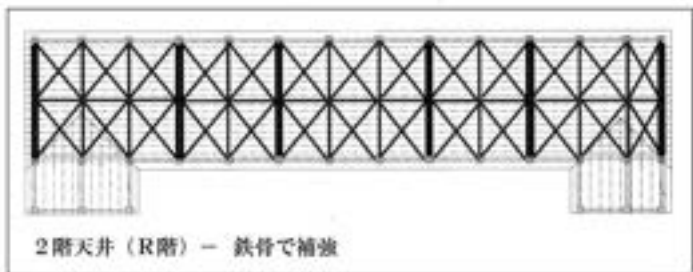
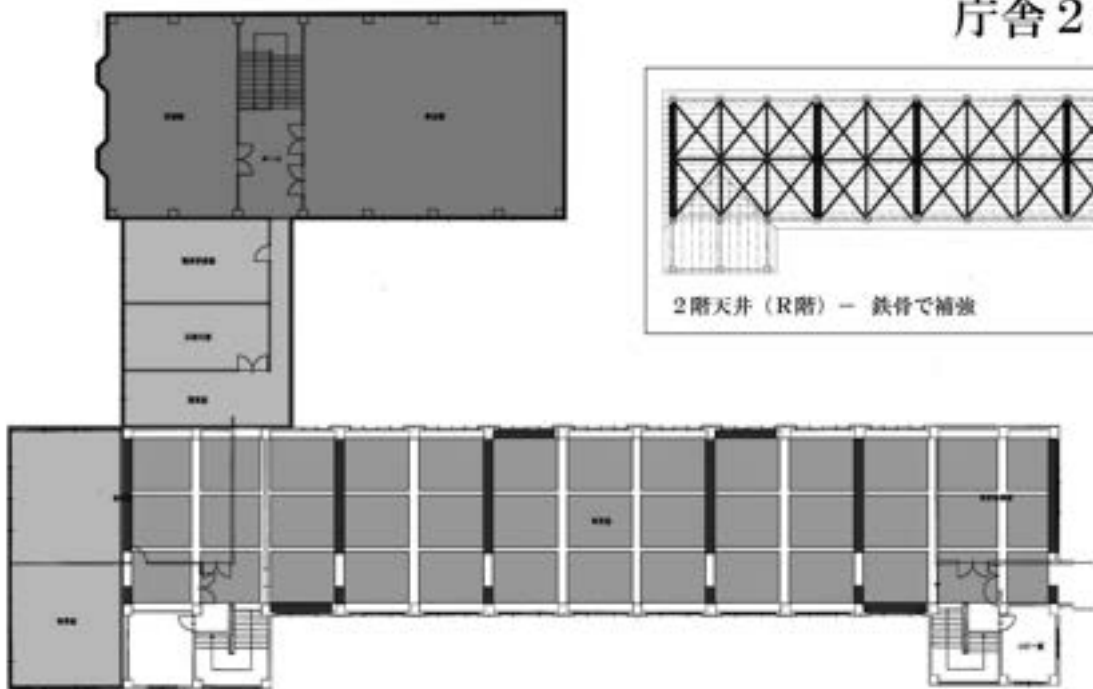
庁舎2階平面図

- ④大きな耐力を発揮する耐震壁が一枚もなく、2階床と屋根の剛性が低い。
- 耐震診断業者からの診断結果に基づく耐震対策案

- ②2階は前後方向の対策として6枚の耐震壁を設置し、耐震壁上部の屋根に鉄筋コンクリートの梁を新設する。また、新設する耐震壁と梁の自重対策とバランスを考慮し耐震壁4枚を追加する。2階床は既存床を撤去して鉄筋コンクリートで作直す。
- ③屋根は鉄骨で補強する。
- ④仮庁舎の建設が必要。
