### 3 施設別評価

#### (1) 児童館

通し番号	1		
学校名	児童館	学校番号	
建物名			調査日 令和4年9月30日
棟番号			記入者
構造種別	SRC・RC	延床面積	875 m <sup>2</sup>
		建築年度	昭和44年度(1969年度)
		階数	地上 2階 地下 階

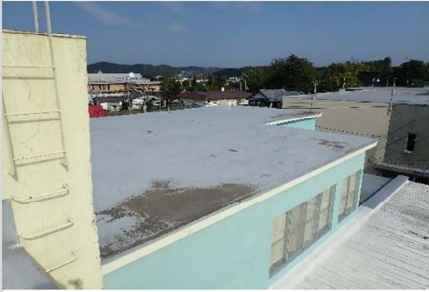
<p>1 屋上 ・塗膜の摩耗</p>

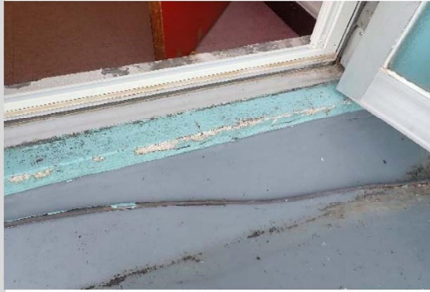
<p>5 外壁 ・塗装の剥がれ、ひび割れ</p>

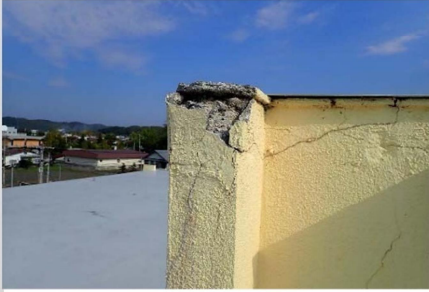
<p>2 屋上 ・コンクリートの欠損、ひび割れ</p>

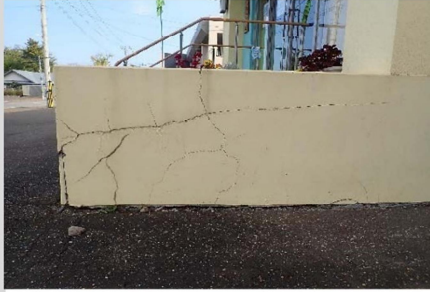
<p>6 外壁 ・ひび割れ</p>

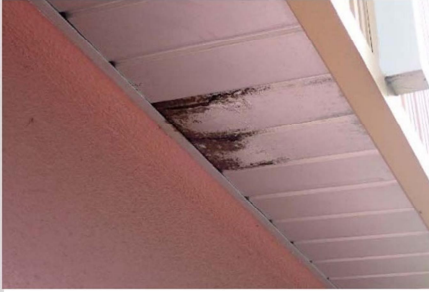
<p>3 屋上 ・軒天の錆</p>

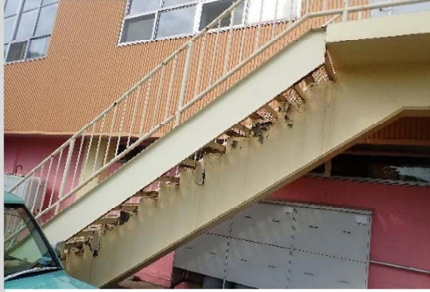
<p>7 外階段 ・錆、塗装の剥がれ</p>

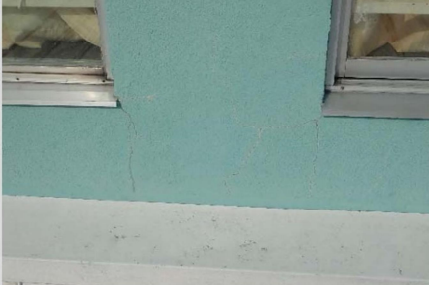
部位	修繕・点検項目	改修・点検年度	特記事項(改修内容及び点検等による指摘事項)	評価
3 内部仕上 (床・壁・天井) (内部建具) (間仕切等) (照明器具) (エアコン)等	<input type="checkbox"/> 老朽改修		・ホール非常出口ドア上部雨漏り	C
	<input type="checkbox"/> エコ改修		・ホール非常出口ドア上部雨漏りによる床のにじみ	
	<input type="checkbox"/> トイレ改修		・ホール天井隅角部雨漏り跡	
	<input type="checkbox"/> 法令適合		・ホール床フローリング沈み	
	<input type="checkbox"/> 構内LAN		・ホール西側窓ガラス割れ	
	<input type="checkbox"/> 空調設置		・ホール南側窓ガラス割れ	
	<input type="checkbox"/> 障害児等対策			
	<input type="checkbox"/> 防犯対策			
	<input type="checkbox"/> 構造体の耐震対策			
4 電気設備	<input type="checkbox"/> 分電盤改修			C
	<input type="checkbox"/> 配線等の敷設工事			
	<input type="checkbox"/> 昇降設備保守点検			
	<input type="checkbox"/> その他、電気設備改修工事			
5 機械設備	<input type="checkbox"/> 給水配管改修			C
	<input type="checkbox"/> 排水配管改修			
	<input type="checkbox"/> 消防設備の点検			
	<input type="checkbox"/> その他、機械設備改修工事

<p>4 外壁 ・開口部周りのひび割れ</p>

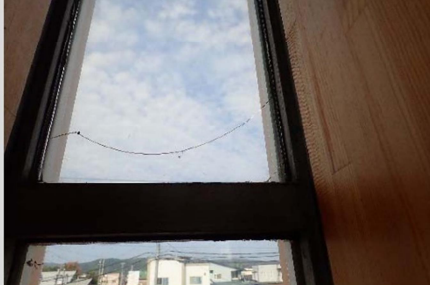
<p>8 内部 ・窓の破損</p>

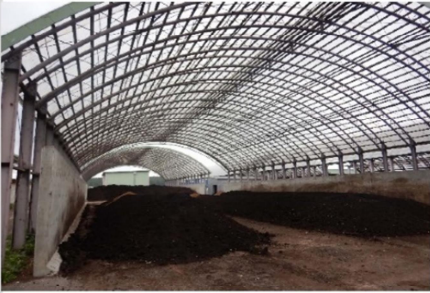
<p>3 外部 ・鉄部の錆</p>

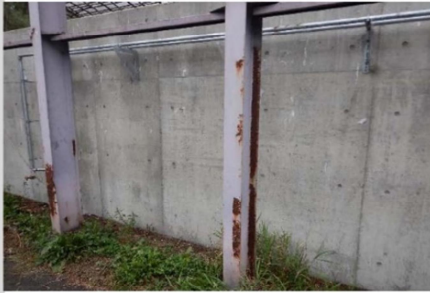
<p>2 外部 ・鉄部の錆、へこみ</p>

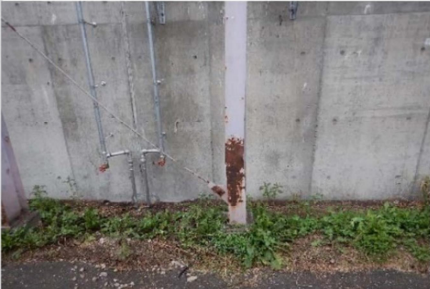
<p>4 外部 ・鉄部の錆、へこみ</p>
