劣化状況評価

15 堆肥製造施設

(16) 堆肥製造施設 パーク貯蔵庫

通し番号	16		
学校名	堆肥製造施設	学校番号	
建物名	パーク貯蔵庫		調査日
棟番号		建築年度	平成12年度(2000年度)
構造種別	S・LGS	延床面積	297 m <sup>2</sup>
		階数	地上 1階 地下 階

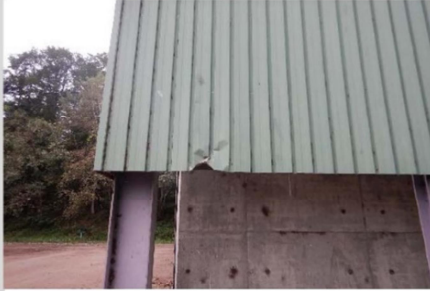
<p>2 外部 ・鉄部の錆</p>

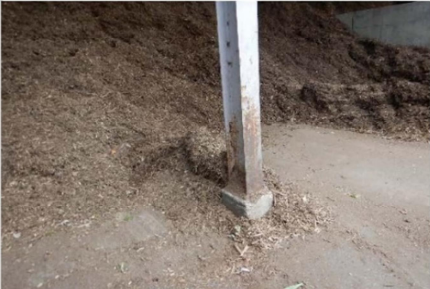
<p>4 外部 ・シーリングの剥離・ 破断</p>

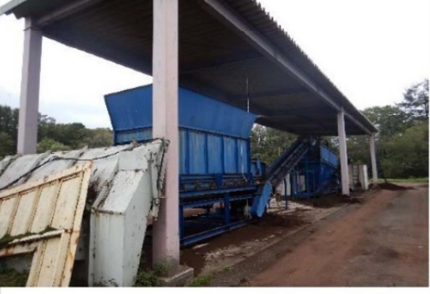
<p>3 外部 ・一部に錆</p>

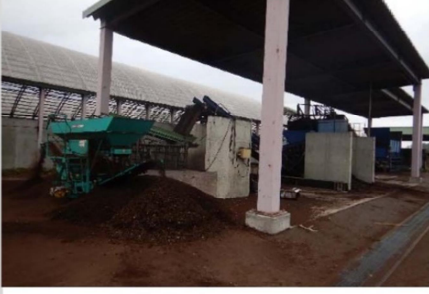
<p>2 外部 ・一部に錆</p>

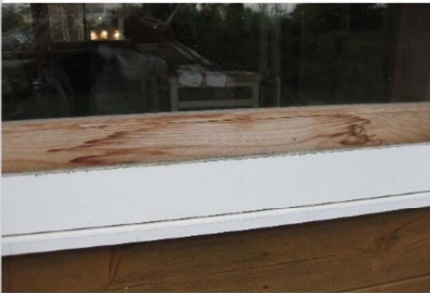
<p>3 外部 ・外壁下部の劣 化</p>  	<p>7 内部 ・床モルタルのひび 割れ</p>  
<p>4 外部 ・屋外通路の木 部の腐食</p>  	<p>8 内部 ・トイレ使用禁止</p>
