(30) 21世紀の森学習展示館

通し番号	30				
学校名	21世紀の森学習展示館	学校番号			
建物名			調査日	令和4年9月30日	
棟番号			記入者		
構造種別	S・LGS	延床面積	629 m ²	建築年度	昭和61 年度 (1986 年度)
			階数	地上 1 階 地下 階

劣化状況評価

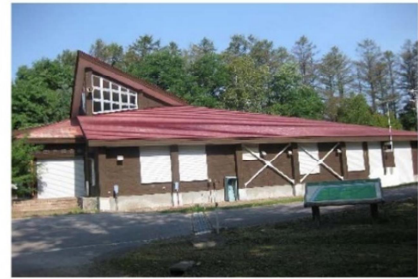
施設全景

部位	仕様 (該当する項目にチェック)	工事履歴(部位の更新)		劣化状況 (複数回答可)	箇所数	特記事項	評価
		年度	工事内容				
1 屋根 屋上	<input type="checkbox"/> アスファルト保護防水			<input type="checkbox"/> 降雨時に雨漏りがある		全体的に塗装の剥がれ。	C
	<input type="checkbox"/> アスファルト露出防水			<input type="checkbox"/> 天井等に雨漏り痕がある			
	<input type="checkbox"/> シート防水、塗膜防水			<input type="checkbox"/> 防水層に膨れ・破れ等がある			
	<input type="checkbox"/> 勾配屋根(長尺金属板、折板)			<input type="checkbox"/> 屋根葺材に錆・損傷がある			
	<input type="checkbox"/> 勾配屋根(スレート、瓦類)			<input type="checkbox"/> 笠木・立上り等に損傷がある			
	<input type="checkbox"/> その他の屋根 ()			<input type="checkbox"/> 樋やルーフトレを目視点検できない			
	<input type="checkbox"/> 既存点検等で指摘がある			<input type="checkbox"/> 既存点検等で指摘がある			
2 外壁	<input type="checkbox"/> 塗仕上げ			<input type="checkbox"/> 鉄筋が見えているところがある		基礎に網状のひび割れ。西面、北面の一部に塗装の剥がれ。一部欠損。	C
	<input type="checkbox"/> タイル張り、石張り			<input type="checkbox"/> 外壁から漏水がある			
	<input type="checkbox"/> 金属系パネル			<input type="checkbox"/> 塗装の剥がれ

部位	修繕・点検項目	改修・点検年度	特記事項(改修内容及び点検等による指摘事項)	評価
3 内部仕上 (床・壁・天井) (内部建具) (間仕切等) (照明器具) (エアコン)等	<input type="checkbox"/> 老朽改修		・柱、壁紙の一部に剥がれ、カビ。	A
	<input type="checkbox"/> エコ改修			
	<input type="checkbox"/> トイレ改修			
	<input type="checkbox"/> 法令適合			
	<input type="checkbox"/> 構内LAN			
	<input type="checkbox"/> 空調設置			
	<input type="checkbox"/> 障害児等対策			
	<input type="checkbox"/> 防犯対策			
	<input type="checkbox"/> 構造体の耐震対策			
	<input type="checkbox"/> 非構造部材の耐震対策			
4 電気設備	<input type="checkbox"/> 分電盤改修			B
	<input type="checkbox"/> 配線等の敷設工事			
	<input type="checkbox"/> 昇降設備保守点検			
	<input type="checkbox"/> その他、電気設備改修工事			
5 機械設備	<input type="checkbox"/> 給水配管改修			B
	<input type="checkbox"/> 排水配管改修			
	<input type="checkbox"/> 消防設備の点検			
	<input type="checkbox"/> その他、機械設備改修工事

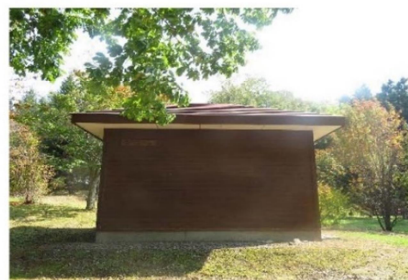
施設全景

部位	仕様 (該当する項目にチェック)	工事履歴(部位の更新)		劣化状況 (複数回答可)	箇所数	特記事項	評価
		年度	工事内容				
1 屋根 屋上	<input type="checkbox"/> アスファルト保護防水			<input type="checkbox"/> 降雨時に雨漏りがある		塗装の劣化。 軒天の継ぎ目の劣化。	B
	<input type="checkbox"/> アスファルト露出防水			<input type="checkbox"/> 天井等に雨漏り痕がある			
	<input type="checkbox"/> シート防水、塗膜防水			<input type="checkbox"/> 防水層に膨れ・破れ等がある			
	<input type="checkbox"/> 勾配屋根(長尺金属板、折板)			<input type="checkbox"/> 屋根葺材に錆・損傷がある			
	<input type="checkbox"/> 勾配屋根(スレート、瓦類)			<input type="checkbox"/> 笠木・立上り等に損傷がある			
	<input type="checkbox"/> その他の屋根 ()			<input type="checkbox"/> 樋やルーフトレを目視点検できない			
	<input type="checkbox"/> 既存点検等で指摘がある			<input type="checkbox"/> 既存点検等で指摘がある			
2 外壁	<input type="checkbox"/> 塗仕上げ			<input type="checkbox"/> 鉄筋が見えているところがある		基礎のひび割れ。 壁の一部に穴。	B
	<input type="checkbox"/> タイル張り、石張り			<input type="checkbox"/> 外壁から漏水がある			
	<input type="checkbox"/> 金属系パネル			<input type="checkbox"/> 塗装の剥がれ			
	<input type="checkbox"/> コンクリート系パネル(ALC等)			<input type="checkbox"/> タイルや石が剥がれている

部位	修繕・点検項目	改修・点検年度	特記事項(改修内容及び点検等による指摘事項)	評価
3 内部仕上 (床・壁・天井) (内部建具) (間仕切等) (照明器具) (エアコン)等	<input type="checkbox"/> 老朽改修		・物置として使用。	A
	<input type="checkbox"/> エコ改修			
	<input type="checkbox"/> トイレ改修			
	<input type="checkbox"/> 法令適合			
	<input type="checkbox"/> 構内LAN			
	<input type="checkbox"/> 空調設置			
	<input type="checkbox"/> 障害児等対策			
	<input type="checkbox"/> 防犯対策			
	<input type="checkbox"/> 構造体の耐震対策			
	<input type="checkbox"/> 非構造部材の耐震対策			
<input type="checkbox"/> その他、内部改修工事				
4 電気設備	<input type="checkbox"/> 分電盤改修			B
	<input type="checkbox"/> 配線等の敷設工事			
	<input type="checkbox"/> 昇降設備保守点検			
	<input type="checkbox"/> その他、電気設備改修工事			
5 機械設備	<input type="checkbox"/> 給水配管改修			B
	<input type="checkbox"/> 排水配管改修			
	<input type="checkbox"/> 消防設備の点検			
	<input type="checkbox"/> その他、機械設備改修工事

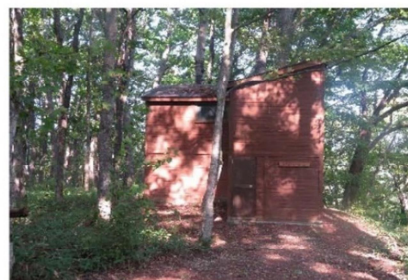
施設全景

部位	仕様 (該当する項目にチェック)	工事履歴(部位の更新)		劣化状況 (複数回答可)	箇所数	特記事項	評価
		年度	工事内容				
1 屋根 屋上	<input type="checkbox"/> アスファルト保護防水			<input type="checkbox"/> 降雨時に雨漏りがある		屋根上に草が繁茂。	C
	<input type="checkbox"/> アスファルト露出防水			<input type="checkbox"/> 天井等に雨漏り痕がある			
	<input type="checkbox"/> シート防水、塗膜防水			<input type="checkbox"/> 防水層に膨れ・破れ等がある			
	<input type="checkbox"/> 勾配屋根(長尺金属板、折板)			<input type="checkbox"/> 屋根葺材に錆・損傷がある			
	<input type="checkbox"/> 勾配屋根(スレート、瓦類)			<input type="checkbox"/> 笠木・立上り等に損傷がある			
	<input type="checkbox"/> その他の屋根 ()			<input type="checkbox"/> 樋やルーフトレを目視点検できない			
	<input type="checkbox"/> 既存点検等で指摘がある			<input type="checkbox"/> 既存点検等で指摘がある			
2 外壁	<input type="checkbox"/> 塗仕上げ			<input type="checkbox"/> 鉄筋が見えているところがある		全体的に塗装の剥がれ。壁面下部の腐食。	C
	<input type="checkbox"/> タイル張り、石張り			<input type="checkbox"/> 外壁から漏水がある			
	<input type="checkbox"/> 金属系パネル			<input type="checkbox"/> 塗装の剥がれ			
	<input type="checkbox"/> コンクリート系パネル(ALC等)			<input type="checkbox"/> タイルや石が剥がれている

部位	修繕・点検項目	改修・点検年度	特記事項(改修内容及び点検等による指摘事項)	評価
3 内部仕上 (床・壁・天井) (内部建具) (間仕切等) (照明器具) (エアコン)等	<input type="checkbox"/> 老朽改修		・雨漏り跡。	B
	<input type="checkbox"/> エコ改修		・屋上パネルに1カ所穴。	
	<input type="checkbox"/> トイレ改修		・窓板の一部破損。	
	<input type="checkbox"/> 法令適合			
	<input type="checkbox"/> 構内LAN			
	<input type="checkbox"/> 空調設置			
	<input type="checkbox"/> 障害児等対策			
	<input type="checkbox"/> 防犯対策			
	<input type="checkbox"/> 構造体の耐震対策			
	<input type="checkbox"/> その他、内部改修工事			
4 電気設備	<input type="checkbox"/> 分電盤改修			B
	<input type="checkbox"/> 配線等の敷設工事			
	<input type="checkbox"/> 昇降設備保守点検			
	<input type="checkbox"/> その他、電気設備改修工事			
5 機械設備	<input type="checkbox"/> 給水配管改修			B
	<input type="checkbox"/> 排水配管改修			
	<input type="checkbox"/> 消防設備の点検			
	<input type="checkbox"/> その他、機械設備改修工事

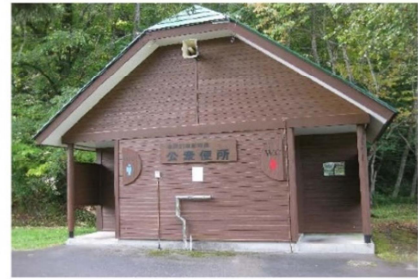
施設全景

部位	修繕・点検項目	改修・点検年度	特記事項(改修内容及び点検等による指摘事項)	評価
3 内部仕上 (床・壁・天井) (内部建具) (間仕切等) (照明器具) (エアコン)等	<input type="checkbox"/> 老朽改修		・雨漏り跡。	B
	<input type="checkbox"/> エコ改修		・床にひび割れ。	
	<input type="checkbox"/> トイレ改修		・和式便器。	
	<input type="checkbox"/> 法令適合			
	<input type="checkbox"/> 構内LAN			
	<input type="checkbox"/> 空調設置			
	<input type="checkbox"/> 障害児等対策			
	<input type="checkbox"/> 防犯対策			
	<input type="checkbox"/> 構造体の耐震対策			
	<input type="checkbox"/> 非構造部材の耐震対策			
<input type="checkbox"/> その他、内部改修工事				
4 電気設備	<input type="checkbox"/> 分電盤改修			B
	<input type="checkbox"/> 配線等の敷設工事			
	<input type="checkbox"/> 昇降設備保守点検			
	<input type="checkbox"/> その他、電気設備改修工事			
5 機械設備	<input type="checkbox"/> 給水配管改修			B
	<input type="checkbox"/> 排水配管改修			
	<input type="checkbox"/> 消防設備の点検			
	<input type="checkbox"/> その他、機械設備改修工事

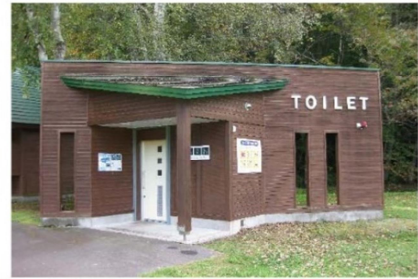
施設全景

部位	修繕・点検項目	改修・点検年度	特記事項(改修内容及び点検等による指摘事項)	評価
3 内部仕上 (床・壁・天井) (内部建具) (間仕切等) (照明器具) (エアコン)等	<input type="checkbox"/> 老朽改修		・非常時のランプが管理棟から目視できない。	A
	<input type="checkbox"/> エコ改修			
	<input type="checkbox"/> トイレ改修			
	<input type="checkbox"/> 法令適合			
	<input type="checkbox"/> 構内LAN			
	<input type="checkbox"/> 空調設置			
	<input type="checkbox"/> 障害児等対策			
	<input type="checkbox"/> 防犯対策			
	<input type="checkbox"/> 構造体の耐震対策			
	<input type="checkbox"/> 非構造部材の耐震対策			
4 電気設備	<input type="checkbox"/> 分電盤改修			B
	<input type="checkbox"/> 配線等の敷設工事			
	<input type="checkbox"/> 昇降設備保守点検			
	<input type="checkbox"/> その他、電気設備改修工事			
5 機械設備	<input type="checkbox"/> 給水配管改修			B
	<input type="checkbox"/> 排水配管改修			
	<input type="checkbox"/> 消防設備の点検			
	<input type="checkbox"/> その他、機械設備改修工事

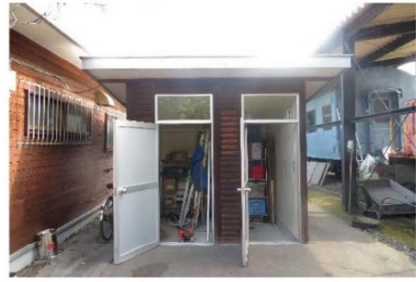
施設全景

部位	修繕・点検項目	改修・点検年度	特記事項(改修内容及び点検等による指摘事項)	評価
3 内部仕上 (床・壁・天井) (内部建具) (間仕切等) (照明器具) (エアコン)等	<input type="checkbox"/> 老朽改修		・物置として使用。	A
	<input type="checkbox"/> エコ改修			
	<input type="checkbox"/> トイレ改修			
	<input type="checkbox"/> 法令適合			
	<input type="checkbox"/> 構内LAN			
	<input type="checkbox"/> 空調設置			
	<input type="checkbox"/> 障害児等対策			
	<input type="checkbox"/> 防犯対策			
	<input type="checkbox"/> 構造体の耐震対策			
	<input type="checkbox"/> 非構造部材の耐震対策			
<input type="checkbox"/> その他、内部改修工事				
4 電気設備	<input type="checkbox"/> 分電盤改修			B
	<input type="checkbox"/> 配線等の敷設工事			
	<input type="checkbox"/> 昇降設備保守点検			
	<input type="checkbox"/> その他、電気設備改修工事			
5 機械設備	<input type="checkbox"/> 給水配管改修		・シャワー設備故障。	B
	<input type="checkbox"/> 排水配管改修			
	<input type="checkbox"/> 消防設備の点検			
	<input type="checkbox"/> その他、機械設備改修工事

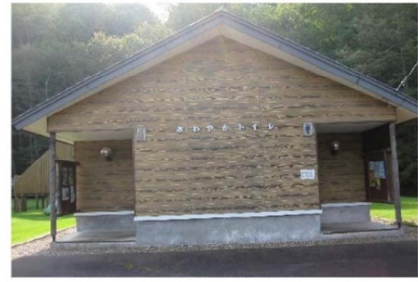
施設全景

部位	仕様 (該当する項目にチェック)	工事履歴(部位の更新)		劣化状況 (複数回答可)	箇所数	特記事項	評価
		年度	工事内容				
1 屋根 屋上	<input type="checkbox"/> アスファルト保護防水			<input type="checkbox"/> 降雨時に雨漏りがある		全体的に塗装の剥がれ。	C
	<input type="checkbox"/> アスファルト露出防水			<input type="checkbox"/> 天井等に雨漏り痕がある			
	<input type="checkbox"/> シート防水、塗膜防水			<input type="checkbox"/> 防水層に膨れ・破れ等がある			
	<input type="checkbox"/> 勾配屋根(長尺金属板、折板)			<input type="checkbox"/> 屋根葺材に錆・損傷がある			
	<input type="checkbox"/> 勾配屋根(スレート、瓦類)			<input type="checkbox"/> 笠木・立上り等に損傷がある			
	<input type="checkbox"/> その他の屋根 ()			<input type="checkbox"/> 樋やルーフトレを目視点検できない			
	<input type="checkbox"/>			<input type="checkbox"/> 既存点検等で指摘がある			
2 外壁	<input type="checkbox"/> 塗仕上げ			<input type="checkbox"/> 鉄筋が見えているところがある		全体的に塗装の剥がれ。 外壁に亀裂。	C
	<input type="checkbox"/> タイル張り、石張り			<input type="checkbox"/> 外壁から漏水がある			
	<input type="checkbox"/> 金属系パネル			<input type="checkbox"/> 塗装の剥がれ			
	<input type="checkbox"/> コンクリート系パネル(ALC等)			<input type="checkbox"/> タイルや石が剥がれている

部位	修繕・点検項目	改修・点検年度	特記事項(改修内容及び点検等による指摘事項)	評価
3 内部仕上 (床・壁・天井) (内部建具) (間仕切等) (照明器具) (エアコン)等	<input type="checkbox"/> 老朽改修		・床モルタル一部剥がれ。	B
	<input type="checkbox"/> エコ改修		・入ロモルタルに網状のひび割れ。	
	<input type="checkbox"/> トイレ改修			
	<input type="checkbox"/> 法令適合			
	<input type="checkbox"/> 構内LAN			
	<input type="checkbox"/> 空調設置			
	<input type="checkbox"/> 障害児等対策			
	<input type="checkbox"/> 防犯対策			
	<input type="checkbox"/> 構造体の耐震対策			
	<input type="checkbox"/> 非構造部材の耐震対策			
<input type="checkbox"/> その他、内部改修工事				
4 電気設備	<input type="checkbox"/> 分電盤改修			B
	<input type="checkbox"/> 配線等の敷設工事			
	<input type="checkbox"/> 昇降設備保守点検			
	<input type="checkbox"/> その他、電気設備改修工事			
5 機械設備	<input type="checkbox"/> 給水配管改修			B
	<input type="checkbox"/> 排水配管改修			
	<input type="checkbox"/> 消防設備の点検			
	<input type="checkbox"/> その他、機械設備改修工事

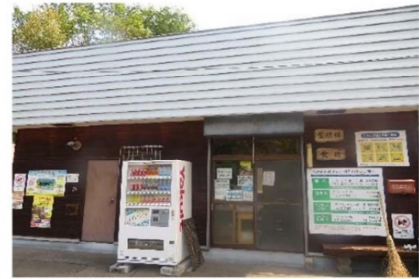
施設全景

部位	仕様 (該当する項目にチェック)	工事履歴(部位の更新)		劣化状況 (複数回答可)	箇所数	特記事項	評価
		年度	工事内容				
1 屋根 屋上	<input type="checkbox"/> アスファルト保護防水			<input type="checkbox"/> 降雨時に雨漏りがある		塗装の劣化。	B
	<input type="checkbox"/> アスファルト露出防水			<input type="checkbox"/> 天井等に雨漏り痕がある			
	<input type="checkbox"/> シート防水、塗膜防水			<input type="checkbox"/> 防水層に膨れ・破れ等がある			
	<input type="checkbox"/> 勾配屋根(長尺金属板、折板)			<input type="checkbox"/> 屋根葺材に錆・損傷がある			
	<input type="checkbox"/> 勾配屋根(スレート、瓦類)			<input type="checkbox"/> 笠木・立上り等に損傷がある			
	<input type="checkbox"/> その他の屋根 ()			<input type="checkbox"/> 樋やルーフトレを目視点検できない			
	<input type="checkbox"/>			<input type="checkbox"/> 既存点検等で指摘がある			
2 外壁	<input type="checkbox"/> 塗仕上げ			<input type="checkbox"/> 鉄筋が見えているところがある		外壁下部の木板の剥がれ。	C
	<input type="checkbox"/> タイル張り、石張り			<input type="checkbox"/> 外壁から漏水がある			
	<input type="checkbox"/> 金属系パネル			<input type="checkbox"/> 塗装の剥がれ			
	<input type="checkbox"/> コンクリート系パネル(ALC等)			<input type="checkbox"/> タイルや石が剥がれている

部位	修繕・点検項目	改修・点検年度	特記事項(改修内容及び点検等による指摘事項)	評価
3 内部仕上 (床・壁・天井) (内部建具) (間仕切等) (照明器具) (エアコン)等	<input type="checkbox"/> 老朽改修		・床が地盤沈下により西側に傾いている。	B
	<input type="checkbox"/> エコ改修		・床モルタルにひび割れ。	
	<input type="checkbox"/> トイレ改修		・内壁に1カ所ひび割れ	
	<input type="checkbox"/> 法令適合		・浴室壁にひび割れ。	
	<input type="checkbox"/> 構内LAN		・黒板からホワイトボードへの変更を希望。	
	<input type="checkbox"/> 空調設置			
	<input type="checkbox"/> 障害児等対策			
	<input type="checkbox"/> 防犯対策			
	<input type="checkbox"/> 構造体の耐震対策			
	<input type="checkbox"/> 非構造部材の耐震対策			
4 電気設備	<input type="checkbox"/> 分電盤改修			B
	<input type="checkbox"/> 配線等の敷設工事			
	<input type="checkbox"/> 昇降設備保守点検			
	<input type="checkbox"/> その他、電気設備改修工事			
5 機械設備	<input type="checkbox"/> 給水配管改修			B
	<input type="checkbox"/> 排水配管改修			
	<input type="checkbox"/> 消防設備の点検			
	<input type="checkbox"/> その他、機械設備改修工事

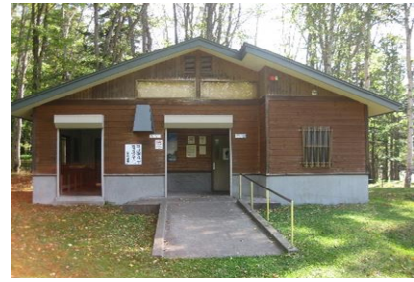
施設全景

部位	仕様 (該当する項目にチェック)	工事履歴(部位の更新)		劣化状況 (複数回答可)	箇所数	特記事項	評価
		年度	工事内容				
1 屋根 屋上	<input type="checkbox"/> アスファルト保護防水			<input type="checkbox"/> 降雨時に雨漏りがある		全体的に塗装の剥がれ。	C
	<input type="checkbox"/> アスファルト露出防水			<input type="checkbox"/> 天井等に雨漏り痕がある			
	<input type="checkbox"/> シート防水、塗膜防水			<input type="checkbox"/> 防水層に膨れ・破れ等がある			
	<input type="checkbox"/> 勾配屋根(長尺金属板、折板)			<input type="checkbox"/> 屋根葺材に錆・損傷がある			
	<input type="checkbox"/> 勾配屋根(スレート、瓦類)			<input type="checkbox"/> 笠木・立上り等に損傷がある			
	<input type="checkbox"/> その他の屋根 ()			<input type="checkbox"/> 樋やルーフトレを目視点検できない			
	<input type="checkbox"/> 既存点検等で指摘がある			<input type="checkbox"/> 既存点検等で指摘がある			
2 外壁	<input type="checkbox"/> 塗仕上げ			<input type="checkbox"/> 鉄筋が見えているところがある		木材下部に塗装の剥がれ。	B
	<input type="checkbox"/> タイル張り、石張り			<input type="checkbox"/> 外壁から漏水がある			
	<input type="checkbox"/> 金属系パネル			<input type="checkbox"/> 塗装の剥がれ			
	<input type="checkbox"/> コンクリート系パネル(ALC等)			<input type="checkbox"/> タイルや石が剥がれている

部位	修繕・点検項目	改修・点検年度	特記事項(改修内容及び点検等による指摘事項)	評価
3 内部仕上 (床・壁・天井) (内部建具) (間仕切等) (照明器具) (エアコン)等	<input type="checkbox"/> 老朽改修		・床モルタルにひび割れ。	A
	<input type="checkbox"/> エコ改修			
	<input type="checkbox"/> トイレ改修			
	<input type="checkbox"/> 法令適合			
	<input type="checkbox"/> 構内LAN			
	<input type="checkbox"/> 空調設置			
	<input type="checkbox"/> 障害児等対策			
	<input type="checkbox"/> 防犯対策			
	<input type="checkbox"/> 構造体の耐震対策			
	<input type="checkbox"/> 非構造部材の耐震対策			
4 電気設備	<input type="checkbox"/> 分電盤改修			B
	<input type="checkbox"/> 配線等の敷設工事			
	<input type="checkbox"/> 昇降設備保守点検			
	<input type="checkbox"/> その他、電気設備改修工事			
5 機械設備	<input type="checkbox"/> 給水配管改修			B
	<input type="checkbox"/> 排水配管改修			
	<input type="checkbox"/> 消防設備の点検			
	<input type="checkbox"/> その他、機械設備改修工事
