津別町個別施設計画

令和5年3月

津別町

令和6年4月改訂

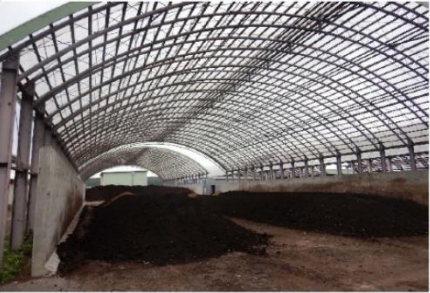
| <p>1 屋根</p> | <p>3 外部 ・鉄部の錆</p> |

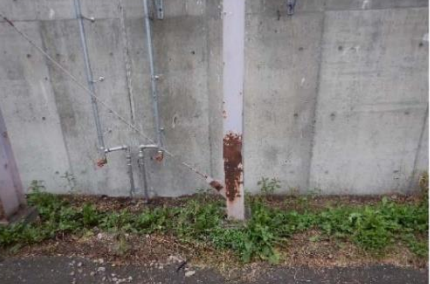
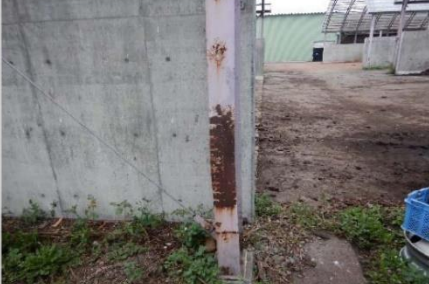
| <p>2 外部 ・鉄部の錆、へこみ</p> | <p>4 外部 ・鉄部の錆、へこみ</p> |

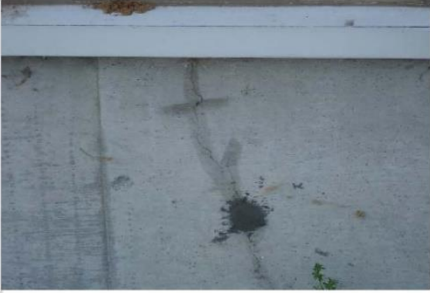
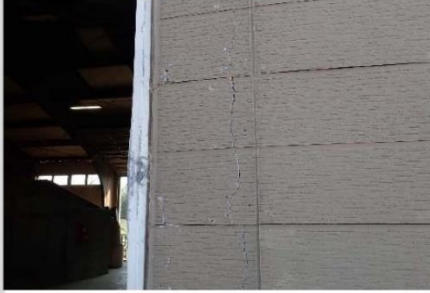
| <p>1 外部 ・基礎部のひび割れ</p> | | <p>5 外部 ・外壁のひび割れ</p> | |

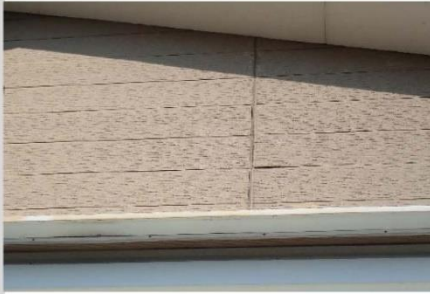
| <p>2 外部 ・外壁の補修跡</p> | | <p>6 外部 ・シーリングの剥離 ・サイディングの剥がれ</p> | |

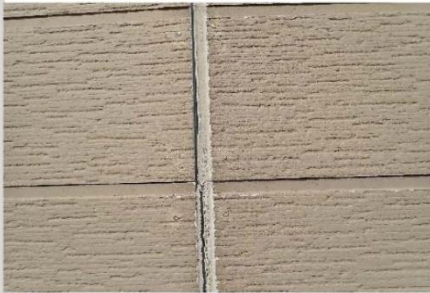
| <p>3 外部 ・塗装の剥がれ</p> | | <p>7 外部 ・シーリングの剥離・破断</p> | |

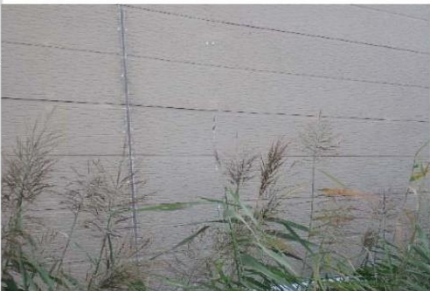
| <p>4 外部 ・外壁のひび割れ</p> | | <p>8 内部</p> | |

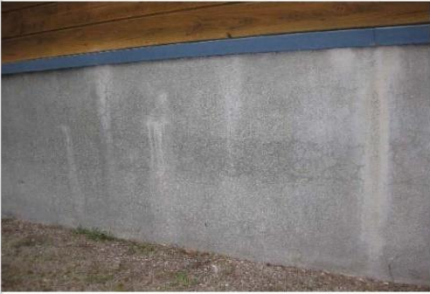
| <p>2 外部 ・基礎部の網状 のひび割れ</p> | <p>6 内部 ・内窓の結露跡</p> |

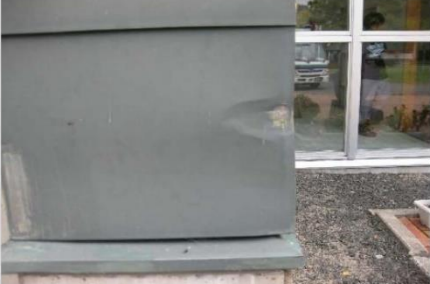
| <p>2 外部 ・外壁のへこみ</p> | | <p>6 内部</p> | |

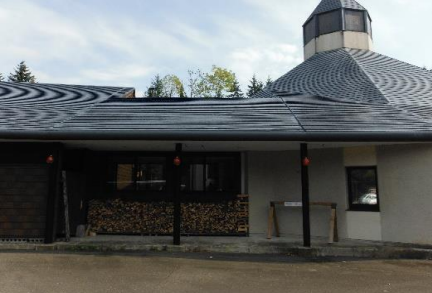
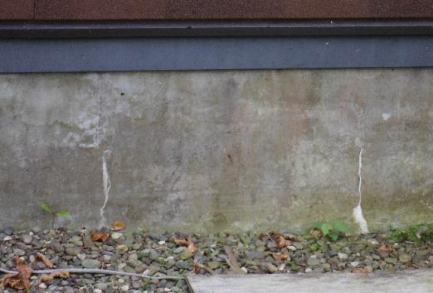
| <p>1 屋根 ・部分的に塗装の剥がれ、端部の錆</p> | | <p>5 外部 ・基礎部のエフロ</p> | |

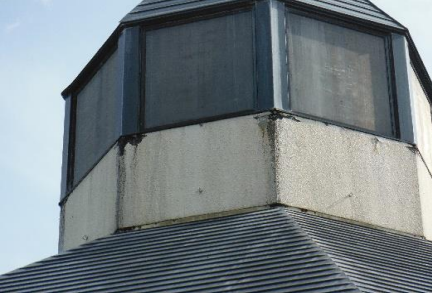
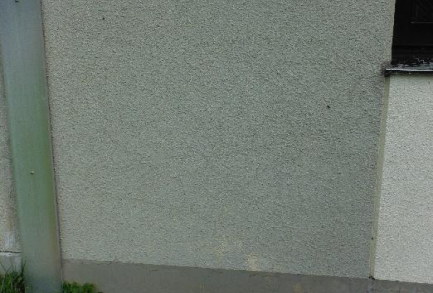
| <p>2 屋根 ・塗装の膨れ、剥がれ</p> | | <p>6 外部 ・外壁の網状のひび割れ</p> | |

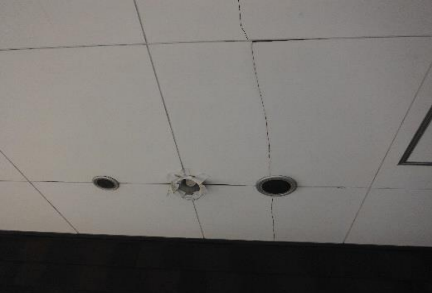
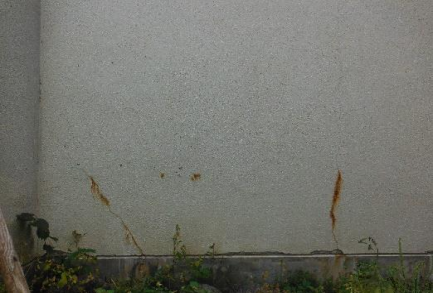
| <p>3 屋根 ・軒天のひび割れ、照明器具の損傷</p> | | <p>7 外部 ・外壁の錆汁を伴うひび割れ</p> | |

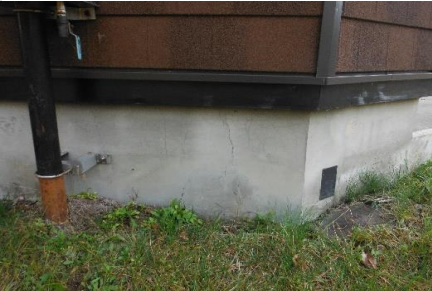
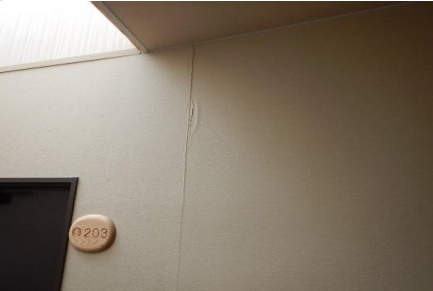
| <p>4 外部 ・基礎部のひび割れ</p> | | <p>8 内部 ・壁紙のひび割れ</p> | |

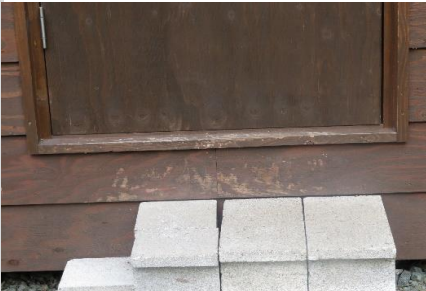
| <p>2 外部 ・一部塗装の剥 がれ</p> | <p>4 内部</p> |

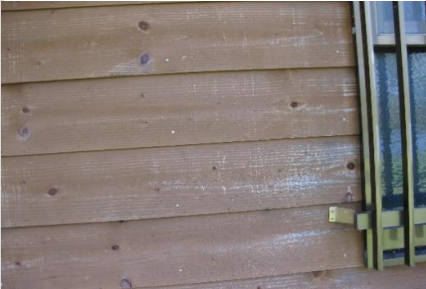
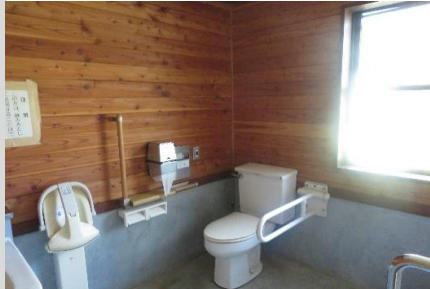
| <p>3 外部 ・全体的に塗装の剥がれ</p> | | <p>6 内部</p> | |
