津別町個別施設計画

令和5年3月

津別町

令和6年4月改訂

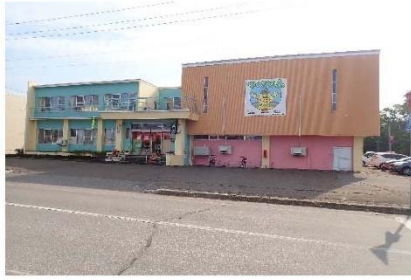
施設全景

| | 建物名 | 構造 | 延面積 (㎡) | 建設年度 | | 健全度 | 劣化状況 | | | | |
|---|---|---|---|---|---|---|---|---|---|---|---|
| 1 | 児童館 | SRC・RC | 875 | S44 | 53 | 53 | B | B | C | C | C |

| <p>1 屋上 ・塗膜の摩耗</p> | | <p>5 外壁 ・塗装の剥がれ、ひび割れ</p> | |
| <p>2 屋上 ・コンクリートの欠損、ひび割れ</p> | | <p>6 外壁 ・ひび割れ</p> | |
| <p>3 屋上 ・軒天の錆</p> | | <p>7 外階段 ・錆、塗装の剥がれ</p> | |
| <p>4 外壁 ・開口部周りのひび割れ</p> | | <p>8 内部 ・窓の破損</p> | |

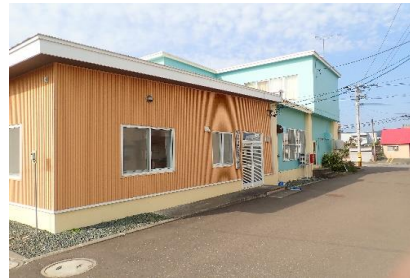
施設全景

| | 建物名 | 構造 | 延面積 (㎡) | 建設年度 | | 健全 全度 | 劣化状況 | | | | |
|---|---|---|---|---|---|---|---|---|---|---|---|
| 2 | 食品加工研修センター | S・LGS | 169 | H4 | 30 | 75 | B | B | B | B | B |

| <p>1 屋根 ・一部の塗装の剥がれ</p> | | <p>3 内部</p> | |
| <p>2 外壁 ・特に劣化無し</p> | | <p>4 内部 ・排水路の防水塗装の剥がれ ・グレーチングが外れにくい</p> | |

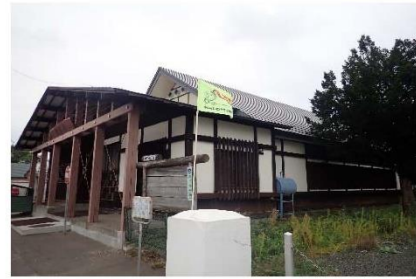
| | 建物名 | 構造 | 延面積 (㎡) | 建設年度 | | 健全 全度 | 劣化状況 | | | | |
|---|---|---|---|---|---|---|---|---|---|---|---|
| 3 | 修武館 | W | 250 | S42 | 55 | 68 | A | B | B | C | C |

| <p>1 屋根 ・一部劣化</p> | | <p>5 外壁 ・基礎モルタルの剥 がれ、欠損</p> | |
| <p>2 屋根 ・軒天の塗装の 剥がれ</p> | | <p>6 外壁 ・外壁材の破損</p> | |
| <p>3 外壁 ・木材の腐食、 破損</p> | | <p>7 外壁 ・外壁材の破損</p> | |

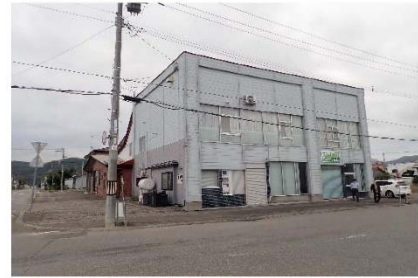
| | 建物名 | 構造 | 延面積 (㎡) | 建設年度 | | 健全 全度 | 劣化状況 | | | | |
|---|---|---|---|---|---|---|---|---|---|---|---|
| 4 | スポーツ交流館 | W | 677 | S59 | 38 | 77 | A | B | B | B | B |

| <p>1</p> <p>外壁</p> <ul style="list-style-type: none"> ・基礎モルタルの欠損 ・外壁材の劣化、欠損 | | <p>5</p> <p>外壁</p> <ul style="list-style-type: none"> ・開口部周りのひび割れ ・シーリングの破断 | |

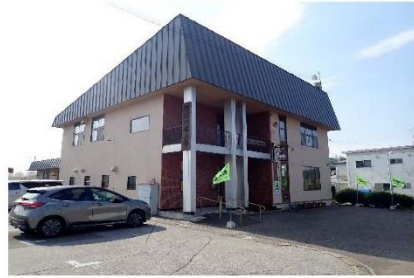
| | 建物名 | 構造 | 延面積 (㎡) | 建設年度 | | 健全度 | 劣化状況 | | | | |
|---|---|---|---|---|---|---|---|---|---|---|---|
| 5 | 地域振興センター | W | 488 | S55 | 42 | 68 | A | B | B | C | C |

| <p>1 外壁 ・基礎部のひび割れ</p> | | <p>5 外壁 ・塗装の剥がれ ・ひび割れ</p> | |

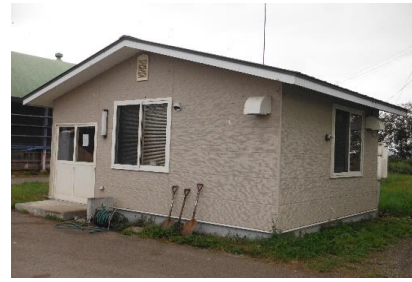
| | 建物名 | 構造 | 延面積 (㎡) | 建設年度 | | 健全 全 度 | 劣化状況 | | | | |
|---|---|---|---|---|---|---|---|---|---|---|---|
| 6 | 管理棟 | S・LGS | 28 | H12 | 22 | 77 | A | B | B | B | B |

| <p>1 屋根 ・特に問題なし</p> | | <p>3 外壁 ・シーリング問題なし</p> | |

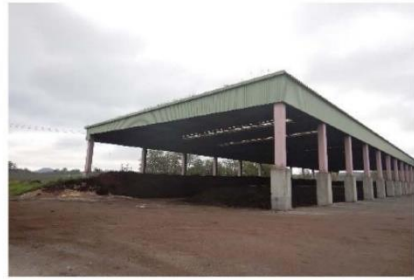
| | 建物名 | 構造 | 延面積 (㎡) | 建設年度 | | 健全 全度 | 劣化状況 | | | | |
|---|---|---|---|---|---|---|---|---|---|---|---|
| 7 | 堆肥舎A | S・LGS | 1,931 | H12 | 22 | 75 | B | B | B | B | B |

| <p>1 天井</p> | <p>3 外部 ・コンクリートの一部 欠損</p> |

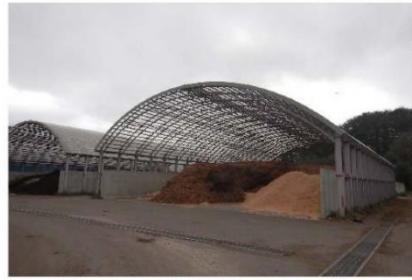
施設全景

| | 建物名 | 構造 | 延面積 (㎡) | 建設年度 | | 健全度 | 劣化状況 | | | | |
|---|---|---|---|---|---|---|---|---|---|---|---|
| 8 | 堆肥舎B1 | S・LGS | 551 | H12 | 22 | 75 | B | B | B | B | B |

| <p>1 屋根 ・部分的に錆</p> | | <p>3 外部 ・鉄部の錆</p> | |

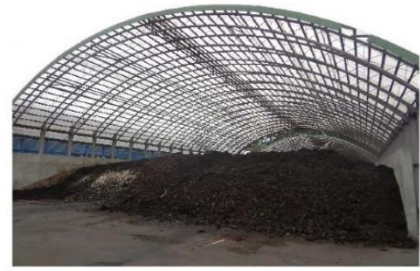
| | 建物名 | 構造 | 延面積 (㎡) | 建設年度 | | 健全 全 度 | 劣化状況 | | | | |
|---|---|---|---|---|---|---|---|---|---|---|---|
| 9 | 堆肥舎B2 | S・LGS | 551 | H12 | 22 | 75 | B | B | B | B | B |

| <p>1 屋根</p> | <p>3 外部 ・壁の亀裂 ・シーリングの破断</p> |

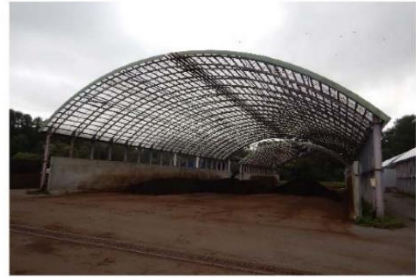
施設全景

| | 建物名 | 構造 | 延面積 (㎡) | 建設年度 | | 健全度 | 劣化状況 | | | | |
|---|---|---|---|---|---|---|---|---|---|---|---|
| 10 | 堆肥舎B3 | S・LGS | 551 | H12 | 22 | 75 | B | B | B | B | B |

| <p>1 屋根</p> | | <p>3 外部 ・壁の亀裂 ・シーリングの破断</p> | |

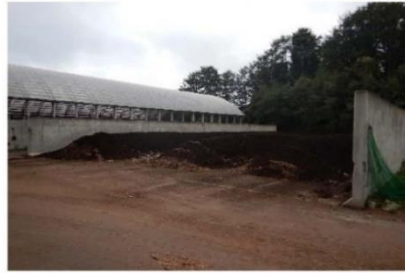
施設全景

| | 建物名 | 構造 | 延面積 (㎡) | 建設年度 | | 健全 全 度 | 劣化状況 | | | | |
|---|---|---|---|---|---|---|---|---|---|---|---|
| 11 | 堆肥舎B4 | S・LGS | 551 | H12 | 22 | 51 | D | D | B | B | B |

| <p>1 外部 ・コンクリートの一部欠損</p> | | <p>3 外部 ・シーリングの剥離・破断</p> | |

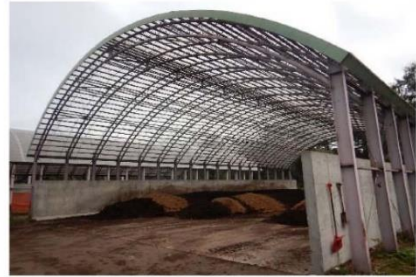
施設全景

| | 建物名 | 構造 | 延面積 (㎡) | 建設年度 | | 健全 全 度 | 劣化状況 | | | | |
|---|---|---|---|---|---|---|---|---|---|---|---|
| 12 | 堆肥舎B5 | S・LGS | 551 | H12 | 22 | 75 | B | B | B | B | B |

| <p>1 屋根</p> | <p>3 外部 ・鉄部の錆</p> |

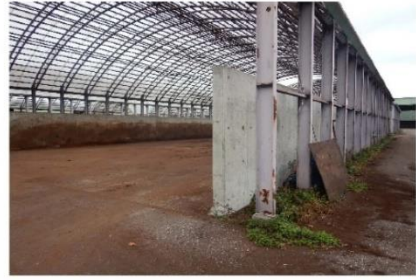
施設全景

| | 建物名 | 構造 | 延面積 (㎡) | 建設年度 | | 健全 全 度 | 劣化状況 | | | | |
|---|---|---|---|---|---|---|---|---|---|---|---|
| 13 | 堆肥舎B6 | S・LGS | 551 | H12 | 22 | 65 | B | C | B | B | B |

| <p>1 外部 ・鉄部の錆</p> | | <p>3 外部 ・シーリングの剥離・ 破断</p> | |

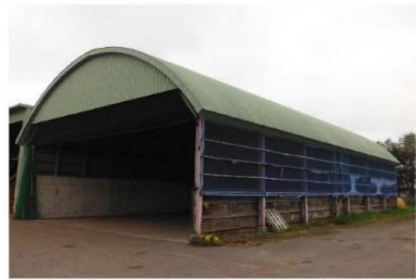
| | 建物名 | 構造 | 延面積 (㎡) | 建設年度 | | 健全度 | 劣化状況 | | | | |
|---|---|---|---|---|---|---|---|---|---|---|---|
| 14 | 原料保管庫 | S・LGS | 298 | H12 | 22 | 75 | B | B | B | B | B |

| <p>1 屋根 ・一部に錆</p> | | <p>3 外部 ・コンクリートの一部 欠損</p> | |

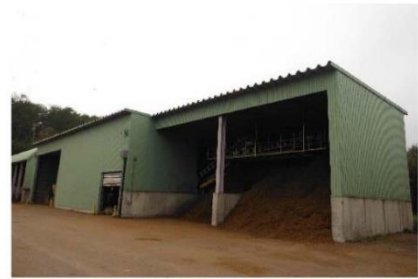
| | 建物名 | 構造 | 延面積 (㎡) | 建設年度 | | 健全度 | 劣化状況 | | | | |
|---|---|---|---|---|---|---|---|---|---|---|---|
| 15 | パーク粉砕施設 | S・LGS | 336 | H12 | 22 | 75 | B | B | B | B | B |

| <p>1 外部 ・シーリングの破断</p> | | <p>4 外部 ・外壁のへこみ</p> | |

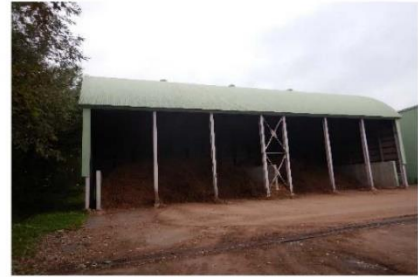
| | 建物名 | 構造 | 延面積 (㎡) | 建設年度 | | 健全 全 度 | 劣化状況 | | | | |
|---|---|---|---|---|---|---|---|---|---|---|---|
| 16 | パーク貯蔵庫 | S・LGS | 297 | H12 | 22 | 75 | B | B | B | B | B |

| <p>1 天井</p> | <p>3 外部 ・外壁のへこみ</p> |
| <p>2 外部 ・鉄部の錆</p> | <p>4 外部 ・シーリングの剥離・ 破断</p> |

| 部位 | 仕様 (該当する項目にチェック) | 工事履歴(部位の更新) | | 劣化状況 (複数回答可) | 箇所数 | 特記事項 | 評価 |
|---|---|---|---|---|---|---|---|
| 2 外壁 | <input type="checkbox"/> 塗仕上げ | | | <input type="checkbox"/> 鉄筋が見えているところがある | | 一部にへこみ、シーリングの剥がれ、錆。 | B |

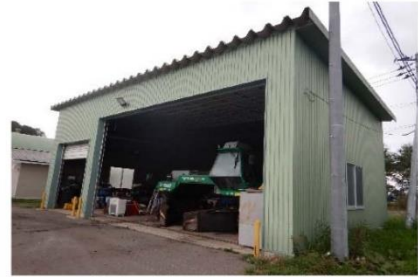
| | 建物名 | 構造 | 延面積 (㎡) | 建設年度 | | 健全 全 度 | 劣化状況 | | | | |
|---|---|---|---|---|---|---|---|---|---|---|---|
| 17 | 格納庫 | S・LGS | 120 | H12 | 22 | 75 | B | B | B | B | B |

| <p>1 天井 ・一部に錆</p> | | <p>3 外部 ・シーリングの剥離・ 破断</p> | |
| <p>2 外部 ・外壁のへこみ</p> | | <p>4 外部 ・窓のひび割れ</p> | |

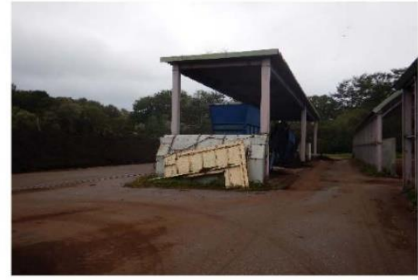
| | 建物名 | 構造 | 延面積 (㎡) | 建設年度 | | 健全 全 度 | 劣化状況 | | | | |
|---|---|---|---|---|---|---|---|---|---|---|---|
| 18 | ふるい施設 | S・LGS | 152 | H12 | 22 | 82 | B | A | B | B | B |

| <p>1 外部</p> | <p>3 外部 ・一部に錆</p> |

| 部位 | 仕様 (該当する項目にチェック) | 工事履歴(部位の更新) | | 劣化状況 (複数回答可) | 箇所数 | 特記事項 | 評価 |
|---|---|---|---|---|---|---|---|
| 2 外壁 | <input type="checkbox"/> 塗仕上げ | | | <input type="checkbox"/> 鉄筋が見えているところがある | | サディングの割れ、剥がれ、シールの剥がれ。 | B |

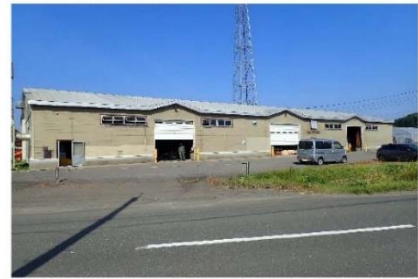
| | 建物名 | 構造 | 延面積 (㎡) | 建設年度 | | 健全 全 度 | 劣化状況 | | | | |
|---|---|---|---|---|---|---|---|---|---|---|---|
| 19 | 木質ペレット製造施設 | W | 891 | H20 | 14 | 93 | A | B | A | A | A |

| 部位 | 仕様 (該当する項目にチェック) | 工事履歴(部位の更新) | | 劣化状況 (複数回答可) | 箇所数 | 特記事項 | 評価 |
|---|---|---|---|---|---|---|---|
| 2 外壁 | <input type="checkbox"/> 塗仕上げ | | | <input type="checkbox"/> 鉄筋が見えているところがある | | 基礎に網状のひび割れ。外壁下部の堆雪による劣化。ウッドデッキの一部に腐食。 | B |

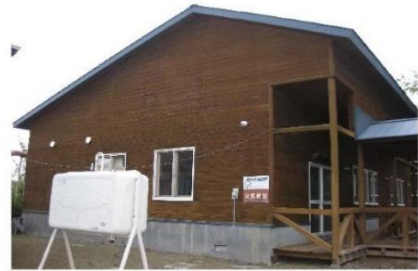
| | 建物名 | 構造 | 延面積 (㎡) | 建設年度 | | 健全 全度 | 劣化状況 | | | | |
|---|---|---|---|---|---|---|---|---|---|---|---|
| 20 | 木工体験工房 | W | 149 | H8 | 26 | 77 | A | B | B | B | B |

| <p>1 屋根</p> | <p>5 内部</p> |
| <p>3 外部 ・外壁下部の劣 化</p> | <p>7 内部 ・床モルタルのひび 割れ</p> |
| <p>4 外部 ・屋外通路の木 部の腐食</p> | <p>8 内部 ・トイレ使用禁止</p> |

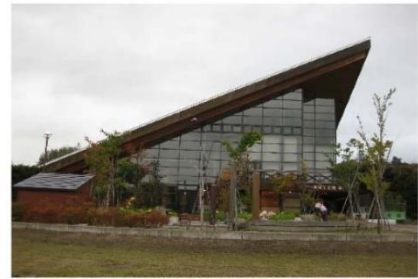
| | 建物名 | 構造 | 延面積 (㎡) | 建設年度 | | 健全 全 度 | 劣化状況 | | | | |
|---|---|---|---|---|---|---|---|---|---|---|---|
| 21 | 木材工芸館キノス | W | 651 | S59 | 38 | 74 | B | C | A | B | B |

| <p>1 屋根 ・2階デッキ笠木 部分の損傷</p> | | <p>5 外部 ・塗装の劣化</p> | |

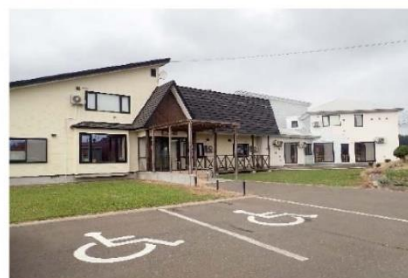
| | 建物名 | 構造 | 延面積 (㎡) | 建設年度 | | 健全 全 度 | 劣化状況 | | | | |
|---|---|---|---|---|---|---|---|---|---|---|---|
| 22 | 本館 (みいとインフベツ) | W | 527 | H7 | 27 | 77 | A | B | B | B | B |

| <p>1 屋根 ・一部に塗装の剥がれ</p> | | <p>5 外部 ・外壁のひび割れ</p> | |

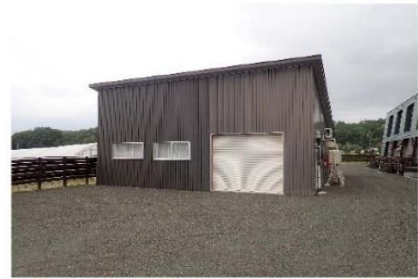
| | 建物名 | 構造 | 延面積 (㎡) | 建設年度 | | 健全 全度 | 劣化状況 | | | | |
|---|---|---|---|---|---|---|---|---|---|---|---|
| 23 | 倉庫 | W | 107 | H7 | 27 | 77 | A | B | B | B | B |

| <p>1 外部 ・シーリングの破断</p> | | <p>5 外部 ・換気フードの脱落</p> | |

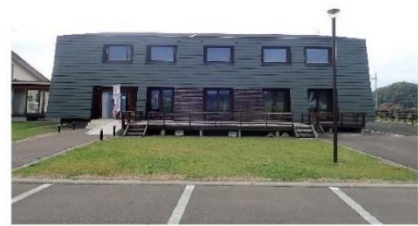
| | 建物名 | 構造 | 延面積 (㎡) | 建設年度 | | 健全 全 度 | 劣化状況 | | | | |
|---|---|---|---|---|---|---|---|---|---|---|---|
| 24 | 新館 (みいとインフベツ) | W | 511 | H26 | 8 | 93 | A | B | A | A | A |

| <p>1 外部 ・デッキの塗装の剥がれ</p> | | <p>5 外部 ・塗装の剥がれ</p> | |

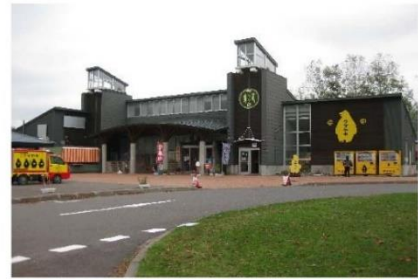
施設全景

| | 建物名 | 構造 | 延面積 (㎡) | 建設年度 | | 健全 全 度 | 劣化状況 | | | | |
|---|---|---|---|---|---|---|---|---|---|---|---|
| 25 | 相生物産館 | S・LGS | 582 | H12 | 22 | 94 | A | A | A | B | B |

| <p>1 屋根 ・特に問題なし</p> | | <p>5 外部 ・エプロ</p> | |

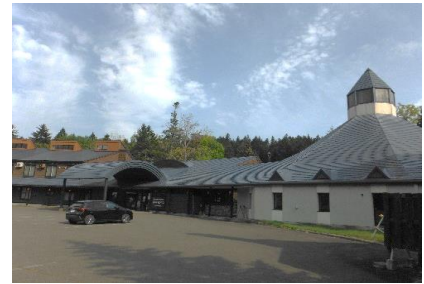
| | 建物名 | 構造 | 延面積 (㎡) | 建設年度 | | 健全 全度 | 劣化状況 | | | | |
|---|---|---|---|---|---|---|---|---|---|---|---|
| 26 | 本館 | S・LGS | 1,491 | H5 | 29 | 70 | B | B | B | C | B |

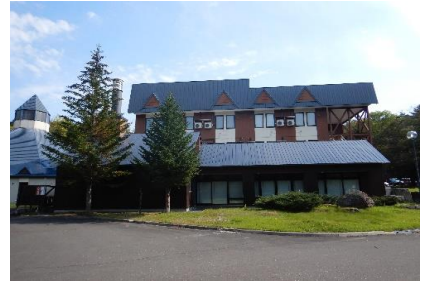
| | 建物名 | 構造 | 延面積 (㎡) | 建設年度 | | 健全 全度 | 劣化状況 | | | | |
|---|---|---|---|---|---|---|---|---|---|---|---|
| 27 | 増築分(新館) | W | 1,441 | H9 | 25 | 78 | B | A | B | C | B |

| <p>1 外部 ・外壁のひび割れ、エフロ</p> | | <p>5 外部 ・塗装の剥がれ</p> | |

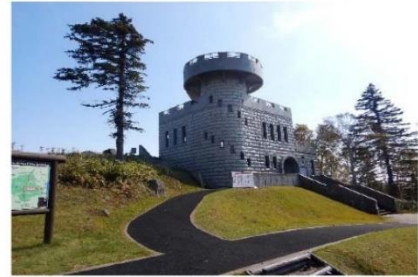
| | 建物名 | 構造 | 延面積 (㎡) | 建設年度 | | 健全 全 度 | 劣化状況 | | | | |
|---|---|---|---|---|---|---|---|---|---|---|---|
| 28 | 津別峠展望施設 | SRC・RC | 252 | H9 | 25 | 75 | B | B | B | B | B |

| <p>1 外部 ・入口階段の一部欠損、エフロ</p> | | <p>5 外部 ・外壁の一部欠損</p> | |

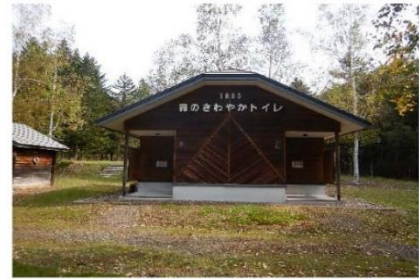
| | 建物名 | 構造 | 延面積 (㎡) | 建設年度 | | 健全 全 度 | 劣化状況 | | | | |
|---|---|---|---|---|---|---|---|---|---|---|---|
| 29 | 森のさわやかトイレ | W | 32 | H5 | 29 | 82 | B | A | B | B | B |

| <p>1 外部 ・シーリングの剥離 ・木材の剥がれ</p> | | <p>3 内部</p> | |

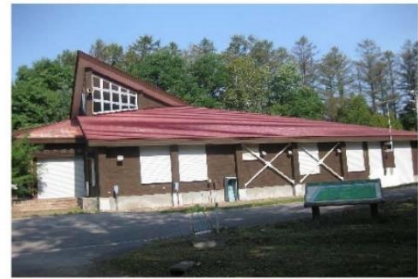
| | 建物名 | 構造 | 延面積 (㎡) | 建設年度 | | 健全 全 度 | 劣化状況 | | | | |
|---|---|---|---|---|---|---|---|---|---|---|---|
| 30 | 21世紀の森学習展示館 | S・LGS | 629 | S61 | 36 | 71 | C | C | A | B | B |

| <p>1 屋根 ・塗装の剥がれ</p> | | <p>5 外部 ・木材の一部欠損</p> | |

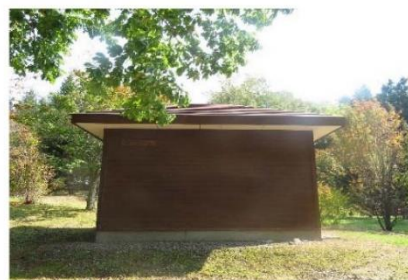
| | 建物名 | 構造 | 延面積 (㎡) | 建設年度 | | 健全 全 度 | 劣化状況 | | | | |
|---|---|---|---|---|---|---|---|---|---|---|---|
| 31 | 作業舎 | W | 13 | S60 | 37 | 84 | B | B | A | B | B |

| <p>1 屋根 ・塗装の剥がれ</p> | | <p>5 外部 ・基礎部のひび割れ</p> | |

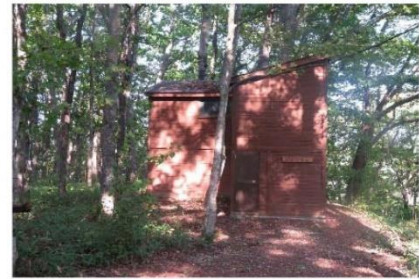
| | 建物名 | 構造 | 延面積 (㎡) | 建設年度 | | 健全 全 度 | 劣化状況 | | | | |
|---|---|---|---|---|---|---|---|---|---|---|---|
| 32 | 観察舎 | W | 33 | S61 | 36 | 62 | C | C | B | B | B |

| <p>1 屋根 ・植物の繁茂</p> | | <p>5 外部 ・窓木板の破損</p> | |

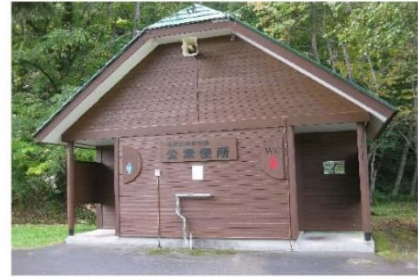
| | 建物名 | 構造 | 延面積 (㎡) | 建設年度 | | 健全 全 度 | 劣化状況 | | | | |
|---|---|---|---|---|---|---|---|---|---|---|---|
| 33 | 公衆トイレ (18.4㎡) | W | 18 | S60 | 37 | 82 | B | A | B | B | B |

| <p>1 屋根</p> | <p>3 内部 ・雨漏り跡</p> |

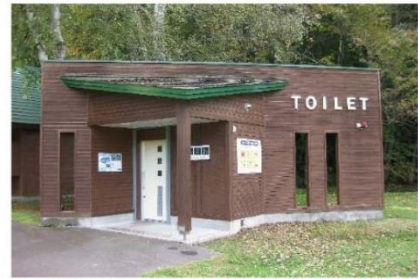
| | 建物名 | 構造 | 延面積 (㎡) | 建設年度 | | 健全 全 度 | 劣化状況 | | | | |
|---|---|---|---|---|---|---|---|---|---|---|---|
| 34 | 公衆トイレ (6.5㎡) | W | 7 | H10 | 24 | 94 | A | A | A | B | B |

| <p>1 屋根 ・一部塗装の剥 がれ</p> | | <p>3 内部</p> | |

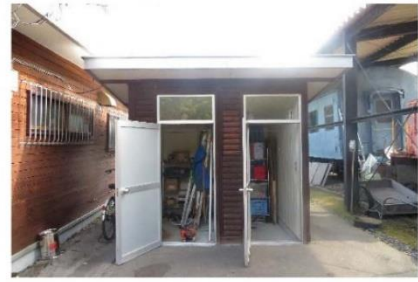
| | 建物名 | 構造 | 延面積 (㎡) | 建設年度 | | 健全 全 度 | 劣化状況 | | | | |
|---|---|---|---|---|---|---|---|---|---|---|---|
| 35 | コインシャワー室 | W | 6 | H3 | 31 | 84 | B | B | A | B | B |

| <p>1 屋根</p> | <p>3 外部 ・一部塗装の剥がれ</p> |

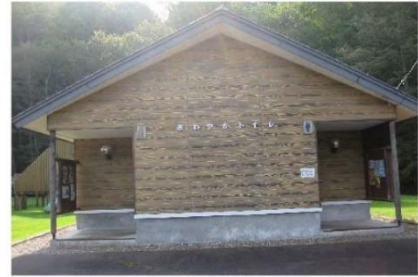
| | 建物名 | 構造 | 延面積 (㎡) | 建設年度 | | 健全 全 度 | 劣化状況 | | | | |
|---|---|---|---|---|---|---|---|---|---|---|---|
| 36 | さわやかトイレ | W | 39 | H2 | 32 | 62 | C | C | B | B | B |

| <p>1 屋根 ・全体的に塗装の剥がれ</p> | | <p>3 外部 ・外壁の亀裂</p> | |

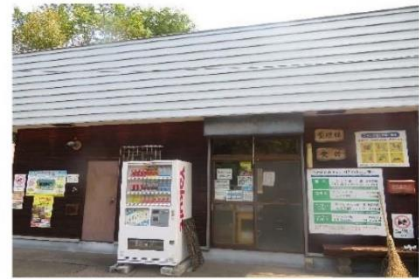
| | 建物名 | 構造 | 延面積 (㎡) | 建設年度 | | 健全 全 度 | 劣化状況 | | | | |
|---|---|---|---|---|---|---|---|---|---|---|---|
| 37 | 管理棟 | W | 42 | S61 | 36 | 65 | B | C | B | B | B |

| <p>1 屋根 ・塗装の劣化</p> | | <p>4 内部 ・浴室壁のひび割れ</p> | |

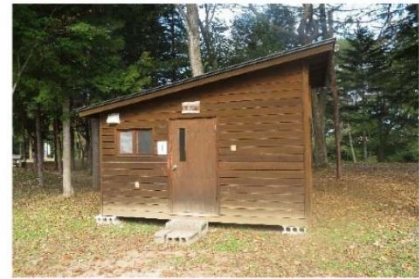
| | 建物名 | 構造 | 延面積 (㎡) | 建設年度 | | 健全 全 度 | 劣化状況 | | | | |
|---|---|---|---|---|---|---|---|---|---|---|---|
| 38 | バンガロー①-②-③ | W | 38 | H3 | 31 | 67 | A | C | B | B | B |

| <p>1 屋根</p> | <p>3 外部 ・充填剤による補修跡</p> |

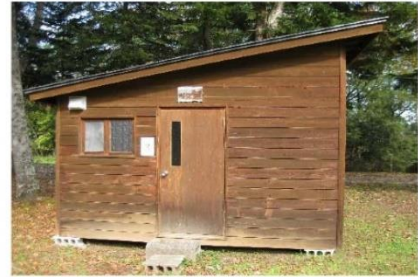
| | 建物名 | 構造 | 延面積 (㎡) | 建設年度 | | 健全 全 度 | 劣化状況 | | | | |
|---|---|---|---|---|---|---|---|---|---|---|---|
| 39 | バンガロー②ツクラ | W | 38 | H3 | 31 | 67 | A | C | B | B | B |

| <p>1 屋根</p> | <p>3 内部 ・充填剤による補修跡</p> |

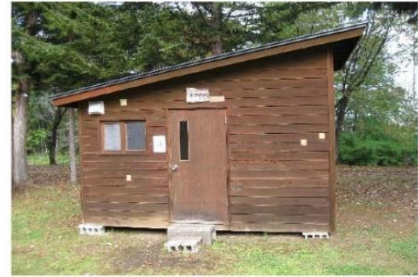
| | 建物名 | 構造 | 延面積 (㎡) | 建設年度 | | 健全 全 度 | 劣化状況 | | | | |
|---|---|---|---|---|---|---|---|---|---|---|---|
| 40 | バンガロー3カラムツ | W | 38 | H3 | 31 | 67 | A | C | B | B | B |

| <p>1 屋根</p> | <p>3 外部 ・充填剤による補修跡</p> |

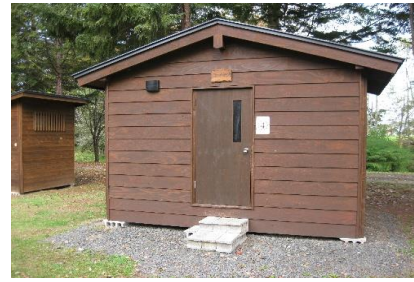
| | 建物名 | 構造 | 延面積 (㎡) | 建設年度 | | 健全 全 度 | 劣化状況 | | | | |
|---|---|---|---|---|---|---|---|---|---|---|---|
| 41 | バンガロー③エゾマツ | W | 38 | R2 | 2 | 84 | A | A | B | B | B |

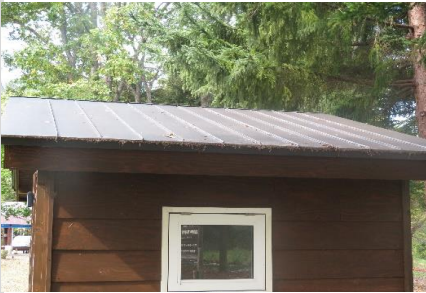
| <p>1 屋根</p> | <p>3 内部</p> |

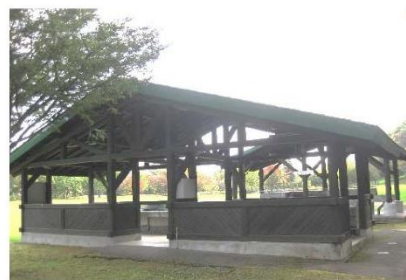
| | 建物名 | 構造 | 延面積 (㎡) | 建設年度 | | 健全 全 度 | 劣化状況 | | | | |
|---|---|---|---|---|---|---|---|---|---|---|---|
| 42 | 炊事施設 | W | 50 | S61 | 36 | 75 | B | B | B | B | B |

| <p>1 屋根</p> | <p>3 外部 ・外壁木材に割れ</p> |

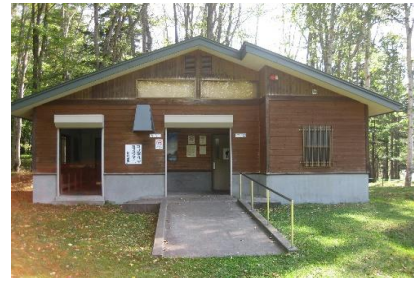
| | 建物名 | 構造 | 延面積 (㎡) | 建設年度 | | 健全 全度 | 劣化状況 | | | | |
|---|---|---|---|---|---|---|---|---|---|---|---|
| 43 | 公衆トイレ | W | 52 | H10 | 24 | 81 | C | B | A | B | B |

| <p>1 屋根 ・全体的に塗装の剥がれ</p> | | <p>4 内部 ・床モルタルのひび割れ</p> | |
